BESLUTNINGSNOTAT PASIENTROMSDØRER

20210512 Befaring sprukket dør

02.07.2021 Testing av pasientromsdør på NPK - test 1 av 2

10.08.2021 Testing av pasientromsdør på NPK - test 2 av 2

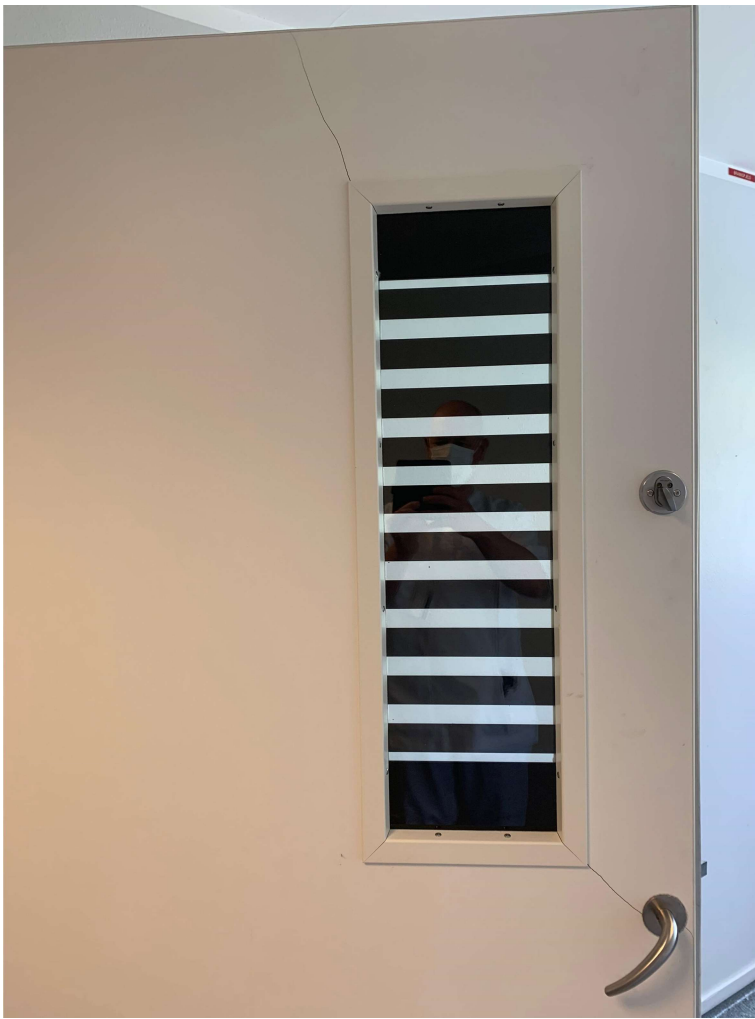
Prosjekt:	NPK
Tilstede:	Vegard T .Torkelsen, Marius Langenes, Kjell Yngvar Nilsen, Thomas Martiniussen, Ove Kristiansen, Lars Lien, Tom Erik Reinertsen
Adresse/referanse:	Egsjordene, Bygg 6
Generell kommentar:	<p>Oppsummering fra befaring av sprukket dør. Døra er korrekt type iht. til kontrakt og er satt inn i bygg 6 på SSHF for brukstest. Døra er montert i tilsvarende veggoppbygging og dørmiljø som på NPK. Forskjellen er hvordan døra møter vegggen i åpen stilling.</p> <p>Døra har vært i drift på Bygg 6 i underkant av en måned før skaden oppstod.</p> <p>Dette befaringsnotatet gjengir hendelsesforløpet og stedlige observasjoner. Videre saksbehandling foretas i tilhørende PIMS-sak 85251: https://sykehusbygg.pims365.no/saksregister/sak?85251</p>
Aksjoner/kommentarer:	Bilder:
<p>Tidslinje:</p> <ul style="list-style-type: none">- Tirsdag 11.05.2021: Klinikken videresender bilde til prosjektet av en dør som sprakk opp.- Onsdag 12.05.2021: Prosjektet befarter døren og lager et notat. Notatet oversendes til Skanska for videre utredning. <p>Hendelse: Klinikkens ansatte var tilstede i det øyeblikket døra sprakk. Det var en pasient som lukket døren til seg med en bevist, tydelig og kraftig bevegelse. De hørte et høyt smell da døra gikk igjen og sprekken oppstod.</p>

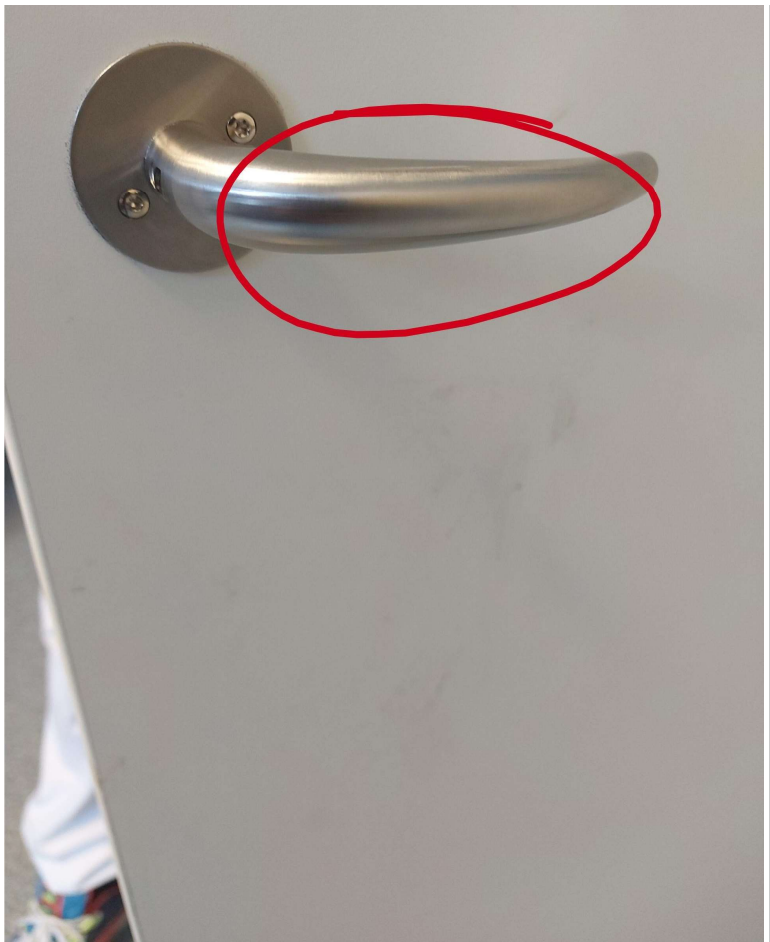
Vurderinger av skadet dør: <ul style="list-style-type: none">- Det er merker i vegggen etter

dørhåndtak, men
dørhåndtaket har ingen
synlige skrammer av
betydning.

- Anslaget mot veggen er ikke
håndtert på lik måte som
planlagt løsning i prosjektet.
Her treffer klinka
betongveggen.

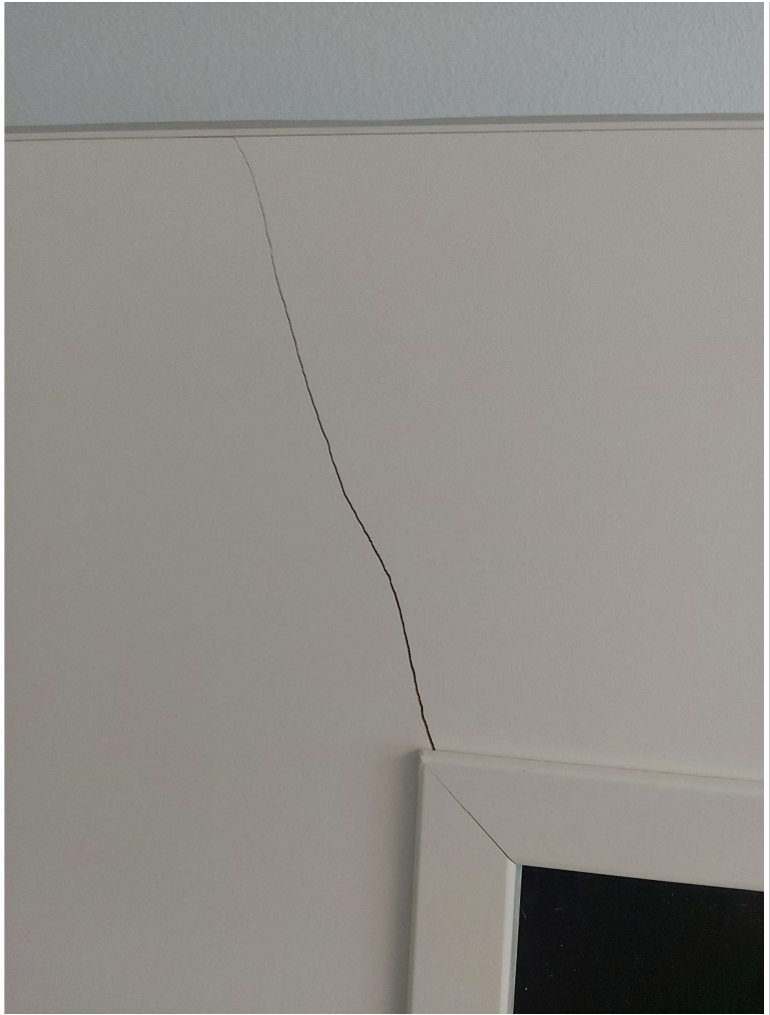
Vurderinger av skadet dør:

- Det ser ut til at det er laminat som har tatt skade. Dørbladet for øvrig ser helt og rett ut.
- Sprekken går fra hjørnene av vinduet og ut til dørkanten.

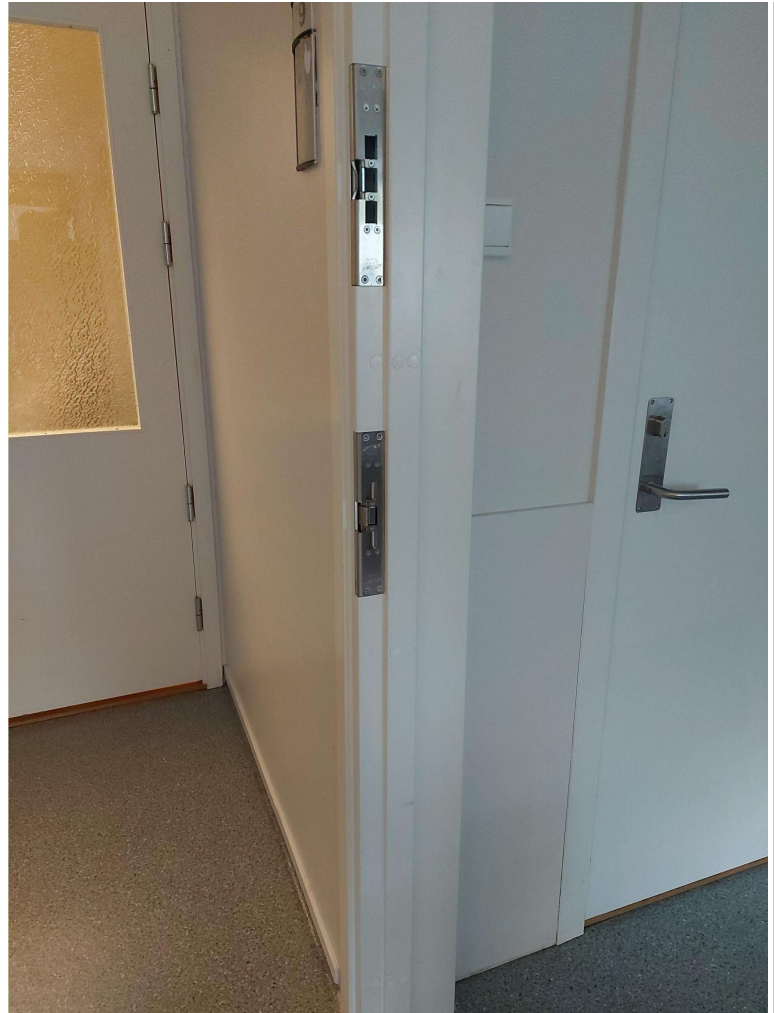
Vurderinger av skadet dør:

- Det er tilsynelatende ingen feil eller skader på rammen.

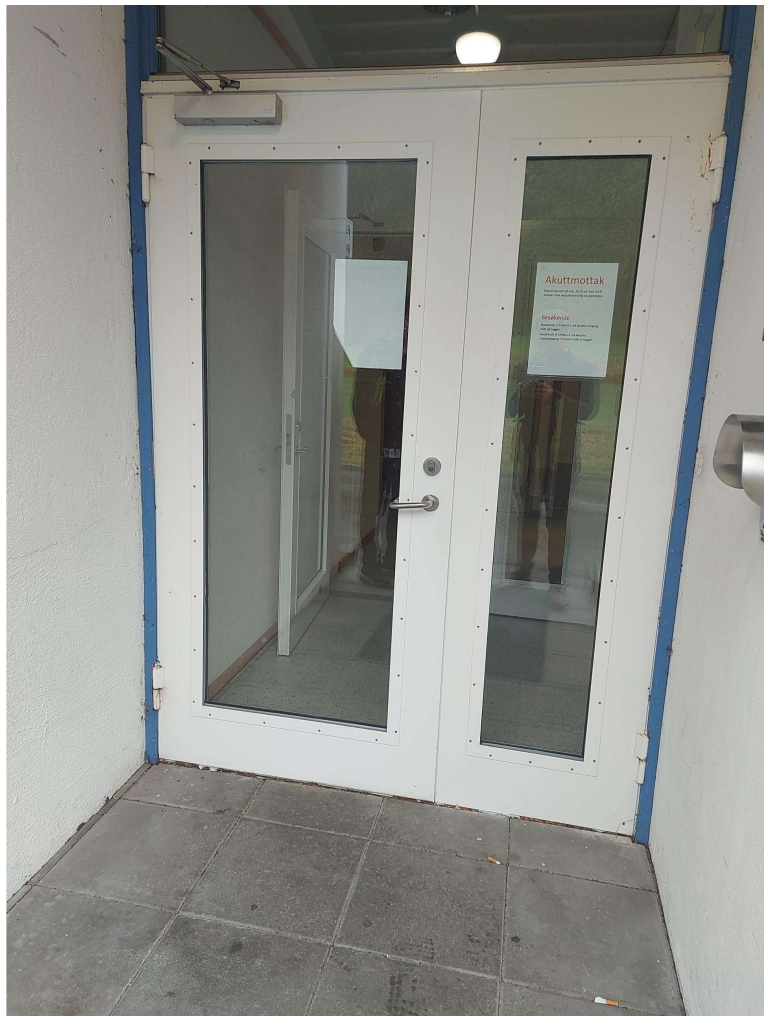
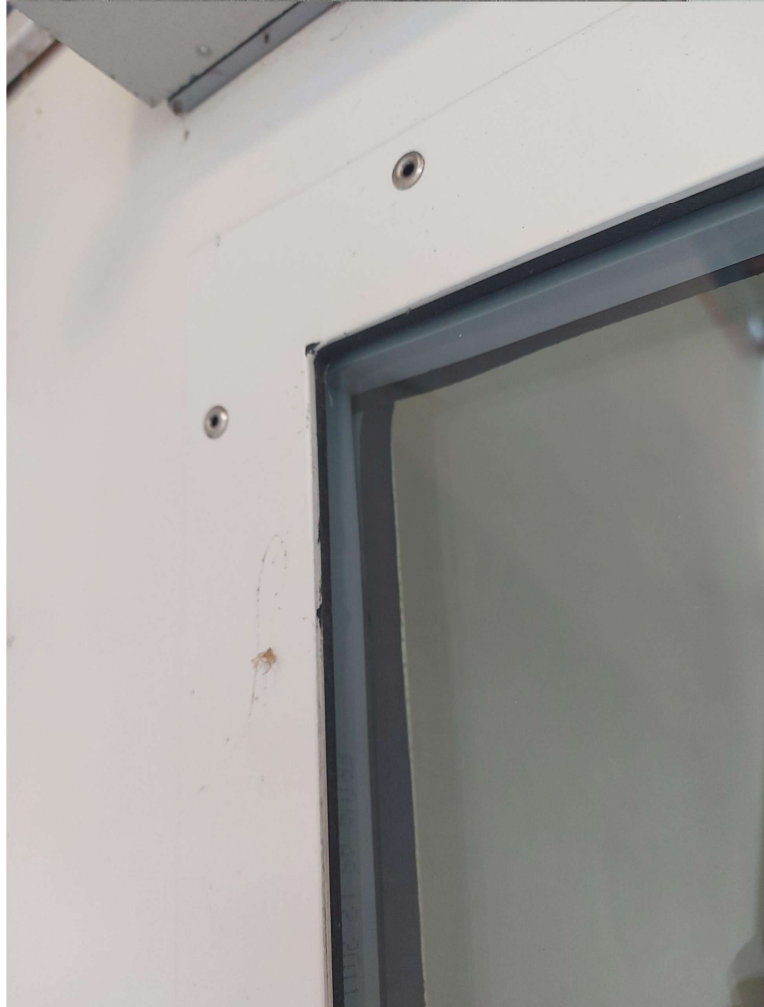
Teknisk avdeling på SSHF ønsket gjerne at det ble tatt bilde av alternative dører i metall både med og uten vindu. Disse dørene har de lite problem med robusthetsmessig, og de kan gis et utseende som ligner på døra fra kontrakten.

BH godkjenner fremlagt produkt for dører uten vindu. For dører med vindu er det ønskelig å se nærmere på muligheten for å bruke ståldør. Alternativt ønsker BH å benytte laminatdør uten vindu som for øvrige pasientrom.
